**AREA SICUREZZA  
SETTORE AMBIENTE – VIGILANZA SANZIONI AMBIENTALI**

**Oggetto:** *Intervento di bonifica ambientale eseguito presso l'area "ex Isotta Fraschini" Via Milano n. 7 – Saronno (VA). FASE 3.*  
**Relazione tecnica di sintesi**

### **SINTESI TECNICO AMMINISTRATIVA**

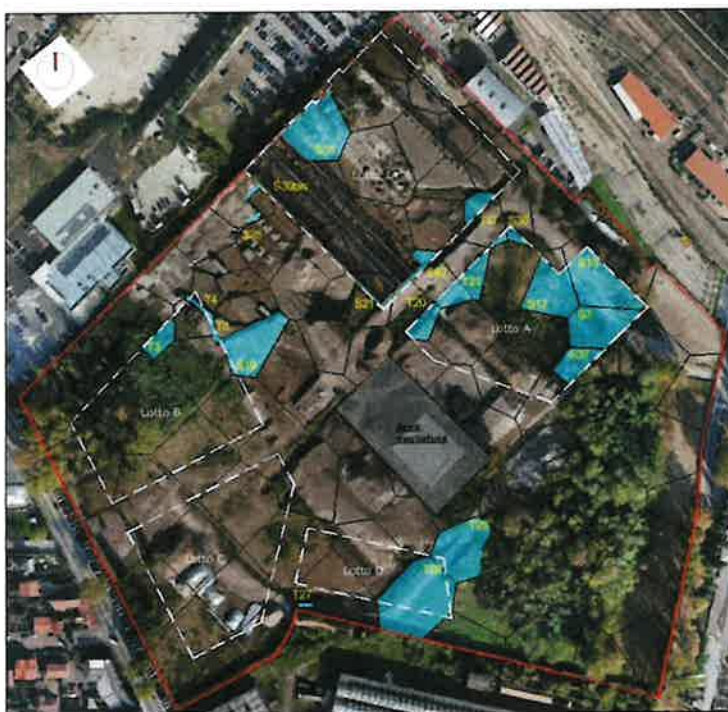
La bonifica fase 3 ha interessato una superficie di circa 9600 m<sup>2</sup> e riguarda le aree di cui alla particella catastale 19 (parte) e 147 (parte) del foglio 15. Si riporta di seguito la planimetria del sito con individuate le aree in bonifica fase 3 di colore celeste.

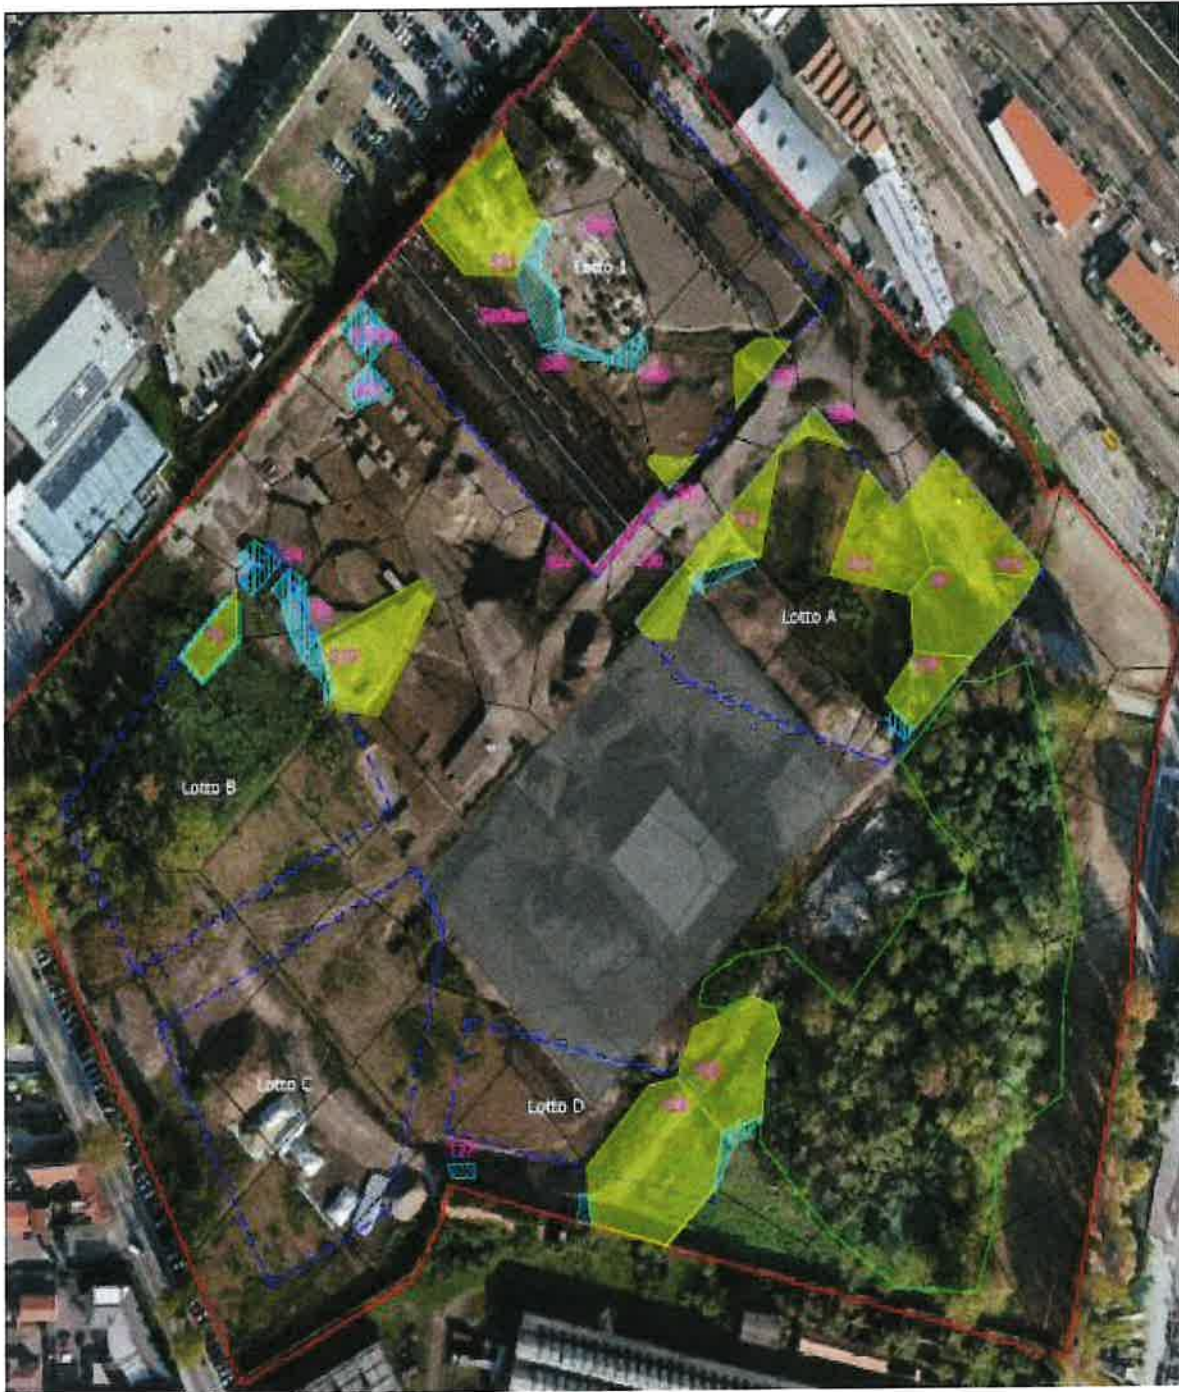
Come si nota dalla seguente planimetria anche il poligono S32 (non in bonifica) ha subito degli arretramenti su 4 pareti per passività ambientali.

Si fa presente che per i settori dei poligoni T20, S21 e S42 compresi tra il sedime del futuro lotto edificatorio 1 e il fabbricato esistente autorizzati nella bonifica fase 3 non si è proceduto alle operazioni di scavo in quanto ciò avrebbe compromesso la stabilità del fabbricato.

Si riporta di seguito la planimetria dei poligoni afferenti alla bonifica fase 3 in **giallo** con i relativi arretramenti delle pareti oltre confine dei relativi poligoni con tratteggio **blu** e in **fucsia** i settori dei poligoni T20, S21 e S42 limitrofi al fabbricato esistente che saranno oggetto di bonifica in fase 4.

Per cui tali settori saranno contemplati nella bonifica successiva fase 4, già in avanzata fase di programmazione.

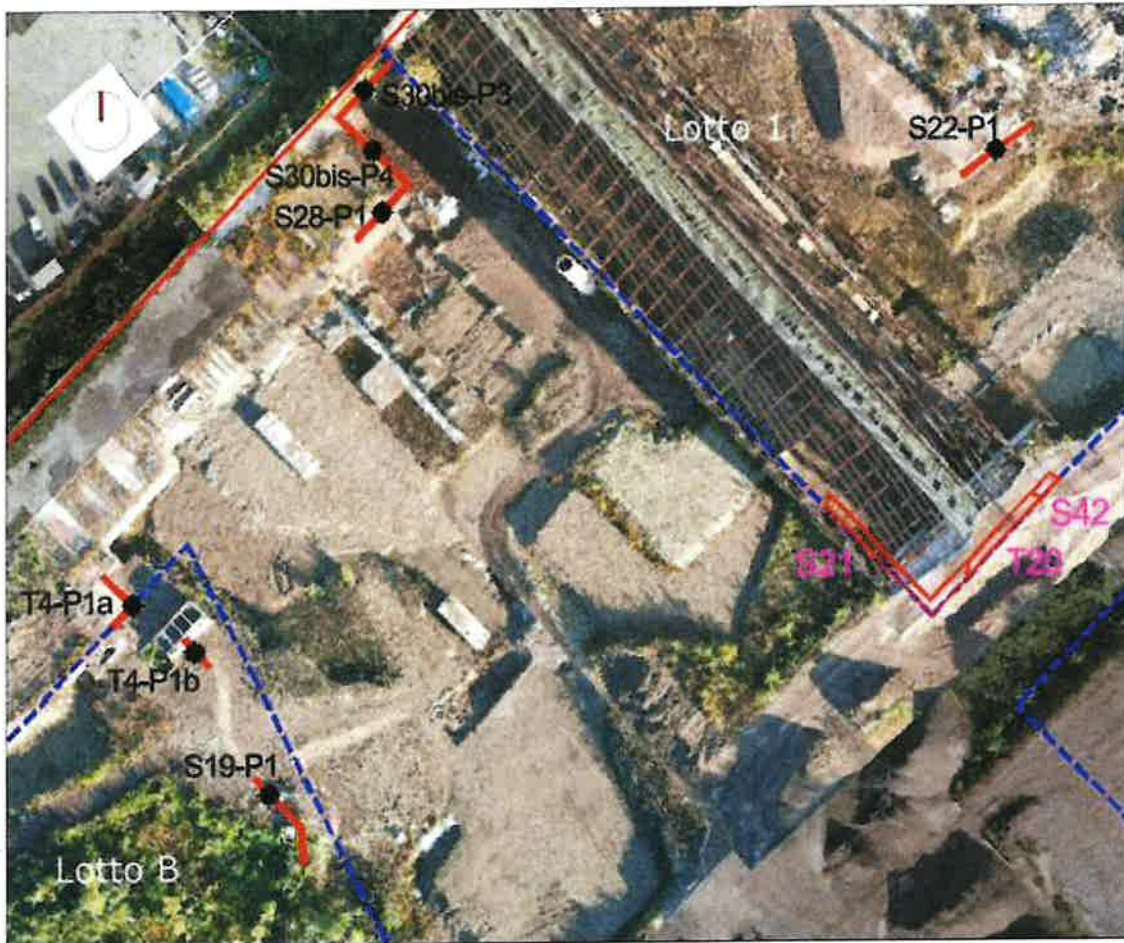
- le pareti P2, P3, P4 e P5 del poligono T29 caratterizzate da passività ambientali ubicate in corrispondenza del perimetro del bosco non sono state collaudate/arretrate, perché al momento la proprietà non dispone di autorizzazione;

- La parete S31-P1 nonché la parete contigua e parallela al confine settentrionale non sono state collaudate in quanto costituite in muratura di mattoni/calcestruzzo;

- Le pareti P1 e P2 del poligono T20 sono costituite da materiale frantumato certificato End of Waste derivante dalle campagne mobili di recupero delle macerie di demolizione dei fabbricati e manufatti rinvenuti nel corso delle attività di scavo di bonifica in sito;

- La parete P1a e P1b suolo superficiale (0-1 mt) del poligono T4, a seguito di diverse attività di arretramento sono risultate con passività ambientali e saranno gestite in fase 4 di bonifica. In tale settore era stata rinvenuta una la vasca interrata che si provvederà a demolire;

- Le pareti T28-P1(0-1 m) S30BIS-P3 e S30BIS-P4(0-1,80 m) a seguito delle attività di arretramento sono risultate con passività ambientale; pertanto, saranno gestite in fase 4 di bonifica;

- La parete S19-P1 a seguito degli arretramenti risulta con passività ambientali e sarà gestita in fase 4 di bonifica;
- In fase 4 saranno attuati anche gli interventi di bonifica della porzione dei poligoni T20, S21, S42 compresa tra il sedime del futuro lotto edificatorio e il fabbricato esistente;
- La parete S22-P1 (poligono non in bonifica) a seguito di arretramento risulta con passività ambientali e sarà gestita in fase 4.

Si riporta di seguito la planimetria delle zone facenti parte della Fase 3 che saranno oggetto di bonifica in Fase 4:

Si precisa tuttavia che le passività ambientali rilevate su alcune pareti e le porzioni dei poligoni T20, S21, S42 comprese tra il sedime del futuro lotto edificatorio e il fabbricato esistente come sopra dettagliato alla pag. 12, saranno oggetto di bonifica nella successiva fase 4.

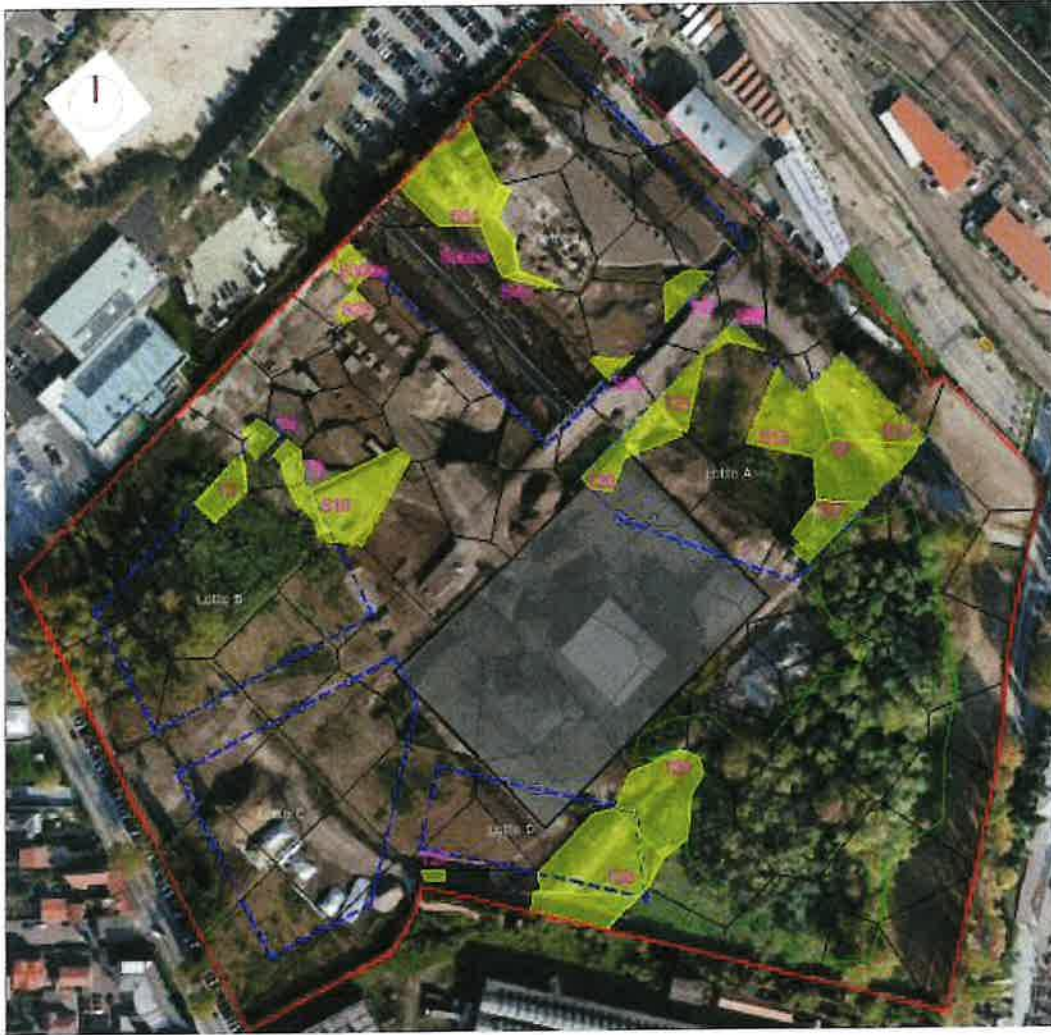
Per quanto sopra esposto i settori dei poligoni in bonifica fase 3 aventi una superficie complessiva di circa 11.000 m<sup>2</sup> la cui ubicazione viene evidenziata nella seguente planimetria hanno evidenziato a seguito dei collaudi il rispetto degli obiettivi di bonifica alle CSR calcolate in SS e SP con l'AdR sito specifica approvata.

Anche i contro-campioni di ARPA confermano i risultati di parte ed evidenziano il raggiungimento degli obiettivi di bonifica, ad eccezione del campione di fondo scavo settore poligono S7-FS7 (-1,80 m) del 19.09.2025.

A seguito di scavo e approfondimento di tale settore fino a 2,10 mt da pc.

Il collaudo eseguito in autonomia dalla parte ha evidenziato il rispetto dei limiti di cui sopra.
